## RD70 : des poutres Maces pour un élargissement sous circulation, rapide et « vert »

Novembre 2019

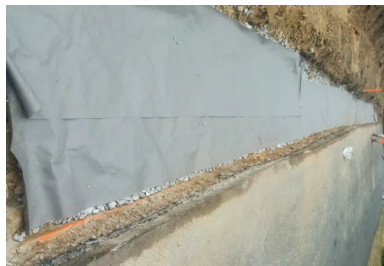
Une base drainante de 20 cm a été constituée en fond de fouille. Elle a été réalisée en matériaux drainants de granulométrie 20/40 et placés dans un géotextile anticontaminant (chaussette). Elle a facilité l'essorage du Maces.

La sensibilité à l'eau des sols supports a imposé la réalisation d'un assainissement efficace afin de garantir la pérennité des arases. Le département de l'Allier a opté pour une substitution par une base drainante sur 20 cm, réalisée en matériaux drainants de **granulométrie 20/40** et placés dans un **géotextile** anticontaminant (chaussette). De plus, cette base drainante, se situant en fond de fouille, a facilité l'essorage du Maces.

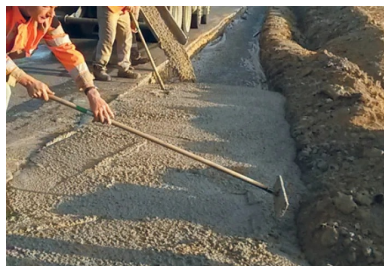
Les premières poutres Maces (40 cm d'épaisseur) ont été réalisées à compter de début septembre 2018. La mise en œuvre s'est effectuée par simple versement dans la fouille depuis les toupies, suivi d'un traitement manuel léger et d'une finition au râteau.

Les premières poutres Maces (40 cm d'épaisseur, largeur variant de 30 cm à 2 m) sont réalisées à compter du début du mois de septembre 2018 (du 7 septembre à fin octobre). La mise en œuvre s'effectue par simple versement depuis les toupies dans la fouille, suivi d'un traitement manuel léger qui dépend de l'état de surface souhaité. La finition a été réalisée au râteau, permettant ainsi une remise en circulation en sécurité et n'influençant pas la qualité de la couche de roulement future (BBSG sur 6 cm précédé d'un reprofilage en grave-bitume). L'agitation de gauche à droite de la **goulotte** de la toupie facilite la mise en place du matériau,

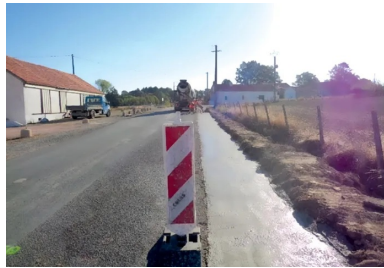
La chaussée ayant été sciée à 10 cm du bord, le Maces est mis en place sur des largeurs variant de 30 cm à 2 m.

« La première planche d'essai a permis de confirmer qu'il fallait que les accotements soient au niveau de la chaussée existante. Elle nous a également convaincus qu'il fallait couper le revêtement à 10 cm du bord de la chaussée pour obtenir une coupe franche. Ce sciage a aussi l'intérêt d'éliminer le bord de chaussée, qui est souvent dégradé (structure affaiblie) sur les routes étroites comme la RD70. Réalisée dans la **section** pentue à 6 %, la deuxième planche nous a permis de mieux maîtriser la fluidité du produit. Par la suite, le dosage s'est révélé satisfaisant, et nous avons obtenu un excellent rendu », détaille le chargé d'études.
